Barna Péter, Nagy Rudolf

AZ APOLLO 1 ŰRHAJÓ TŰZESETE

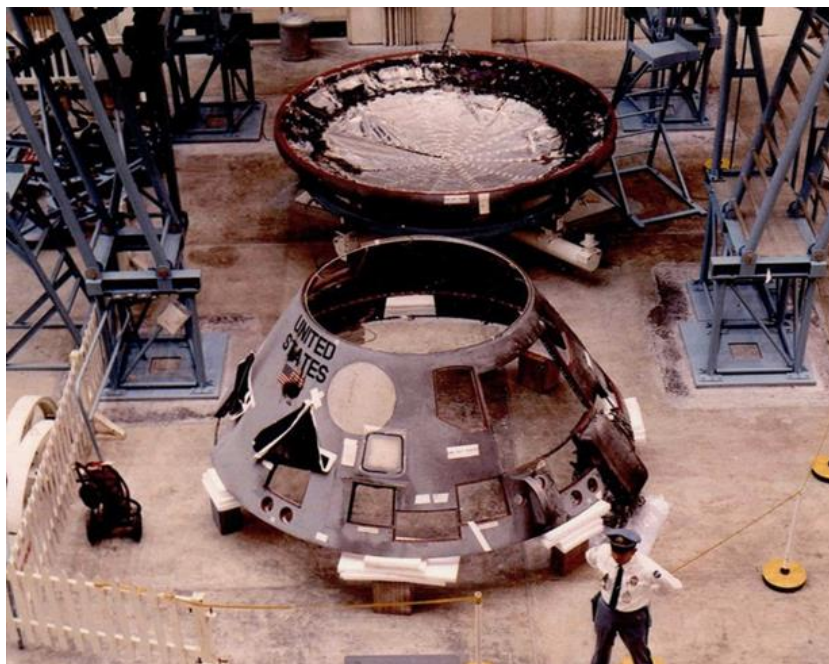
A vizsgálatokhoz a kiegészített modult a NASA John F. Kennedy Űrközpontjának egyik hangárjába szállították és ott a NASA mérnökei, asztronautái és a gyártó North American Aviaton szakemberei szétszerelték azt (12. ábra). A kiszertelt alkatrészeket egyesével műanyag tasakokba helyezték és lefényképezték, közel 5000 kép készült a vizsgálat során. Ekkor találtak a gyártótól származó csöklucsot az egyik oldalsó rekeszben, amely hónapok óta ott hevert. Ebből a tényből kikövetkeztethető, hogy a NASA által szabott szűk határidők miatt az ellenőrzések szigorúsága nem mindig érte el az elvárt szintet. A North American emiatt gyakran keveredett nézeteltérésbe a NASA-val, mert többször előfordult, hogy az előírásokat és határidőket a gyártás közben

11. ábra A szétszerelt kabin [27]

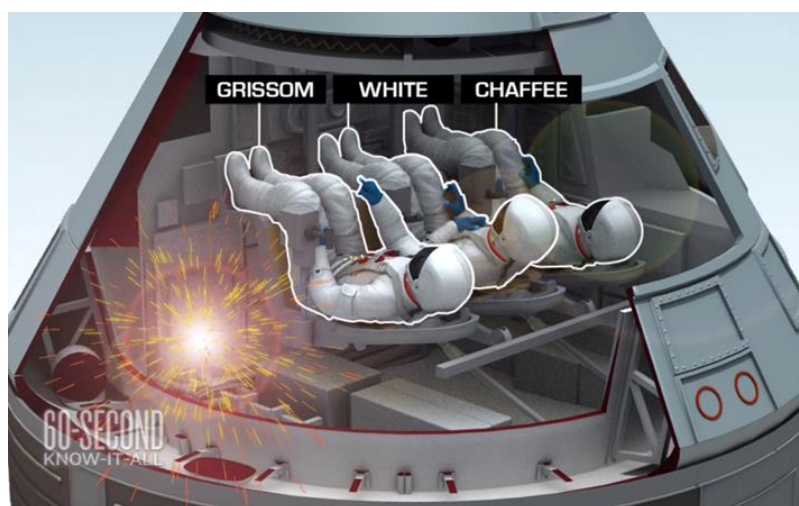
A tűz az űrkabin bal oldalán keletkezett. Az itt található külső szerelvényílás mögött egy kábelköteg volt, aminek ajtaját tesztek során többször kinyitották és becsukták. Feltehetően ekkor sérült meg az egyik kábel teflon szigetelése. Ez viszont teljes bizonyossággal nem megállapítható. Következtetni abból lehet erre, hogy a tűz itt okozta a legnagyobb sérülést a kabinban, tehát feltehetően itt állt fenn a legtovább. A megsérült kábel szikrája, vagy elektromos íve lehetett a gyújtóforrás.

13. ábra A gyújtóforrás és a pilóták elhelyezkedése a kabinban [29]

Helyi idő szerint *18 óra 31 perc 12 másodperckor* jelentek meg az első lángok a baloldalon, Grissom lábánál. A parancsnoki modul műszerei szerint ekkor még a tűz nem volt túl intenzív, de a belső nyomás és a hőmérséklet lassú emelkedett. A gyújtóforrás közelében kevés éghető anyag volt, így a lángok kezdetben lassan fejlődtek, illetve emelkedtek és a kabin fala mentén. Amint a legénység észlelte a tüzet, megkezdte a vészelhagyási folyamatot. Grissom parancsnok feladata volt ilyenkor a baloldalon található külső nyomáskiegyenlítő kapcsoló működésbe hozása, ám ekkora azt már lángok borították. Számítások szerint a nyomáskiegyenlítéssel is csak másodperceket nyerhettek volna, mivel a szellőzés mértéke jóval a belső nyomásfejlődés alatt volt. Az elhagyási folyamat részeként White felkelt a középső üléséből és megkezdte a belső ajtó nyitását. Ez az ajtó befelé nyílt, így a bent lévő megemelkedett nyomás miatt azt lehetetlen volt kinyitni. A hibás konstrukciót szerencsétlen módon Grissom javasolta a kivitelezőnek. A „Libert Bell 7” vízreszállásakor az ajtajában lévő biztonsági robbanózár spontán módon lépett működésbe és az űrkabint elárasztotta a víz. Grissom-ot még éppen sikertelenül helikopterrel kimenteni, mielőtt az űrruhája is megtelt volna. Az Apollo 1 esetében, a szemtanúk állításai szerint az ajtó ablakán keresztül, a tűz árnyékában az űrhajósok mozgását lehetett látni. Ezt a tényt a belső navigációs rendszer adatai is alátámasztják. A kabin kilengését az asztronauták mozgása okozta. Chaffee az ülésébe szíjazva várta, hogy társai végrehajtsák a zár nyitását (14. ábra).

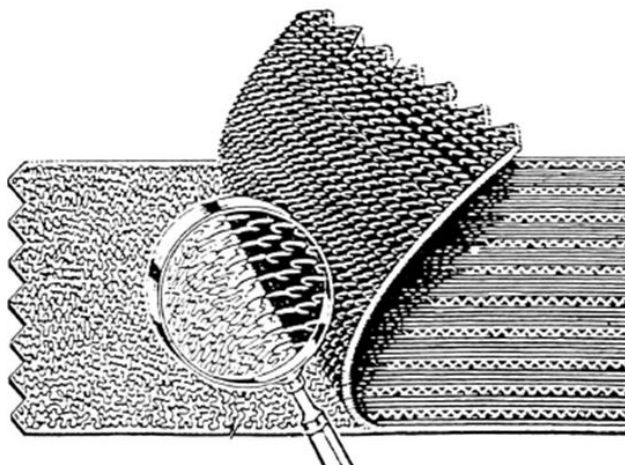
18 óra 31 perc 19 másodperckor a nyomás megrepesztette a parancsnoki modul burkolatát a jobb oldalon. A sérüléskor a kabinban uralkodó nyomás elérte a 29 psi-t^{24} . A lángok a nyomáskiegyenlítő során létrejövő turbulens áramlás miatt terjedhettek át a tűz kiindulási pontjától a jobb oldalra. Ezt alátámasztja az a tény, hogy baloldalon található gombok és kapcsolók teljesen szétolvadtak, míg az ellenkező oldalon lévők csak deformálódtak. A hőség akkora volt, hogy megolvadtak tőle a szka-fanderek oxigénellátását biztosító alumínium csövek. A tesztek során, az űrhajó padlóján alkalmazott műanyag védőhálók mentén gyorsan terjedt a tűz²⁵. Ugyanebben az időben kapott lángra a kabin belsejében található Velcro²⁶ is. Ez egy nejlon alapanyagú tépőzár (15. ábra), amely normál légköri viszonyok között nem éghető. Felhevül és megolvad, de közvetlen tüzet nem okoz. Oxigén indexe 24–29 közé tehető. Tiszta oxigén környezetben viszont erősen tűzveszélyessé válik. Ilyenkor a kialakításából adódóan nagyobb veszélyt jelenthet a megszokottnál képest. A rajta megtalálható kis szálok nagyobb olvadási felületet képeznek, mint a hagyományos műanyagok. A kabinban ekkor a hőmérséklet meghaladta az 500 °C-t^{27} . A megnövekedett nyomás, magas hő és oxigénszint kiszélesítette a bomlógázok gyulladási határát. A turbulencia miatt az égést tápláló és éghető gázok örvényszerűen keveredtek el egymással. Az így megnövekedett diffúziós felület is hozzájárult a Velcro meggyulladásához tapasztalható gyors és heves lángterjedésnek. A tépőzárak esetében ugyan megvolt az elektromos gyújtóforrásoktól való 4 inch^{28} biztonsági távolság, de az előírásokhoz képest sokkal többet helyeztek el belőle a kabin belsejében. Az űrhajósok kérésére 500 inch^2 helyett 5000 inch^2

került belőle a kabinba²⁹. Erre szerintük azért volt szükség, mert a súlytalanság állapotában a lehető legtöbb mindent rögzíteni akartak, hogy azok lebegése ne zavarja őket a munkájuk során.

14. ábra A velcro szerkezete [30]

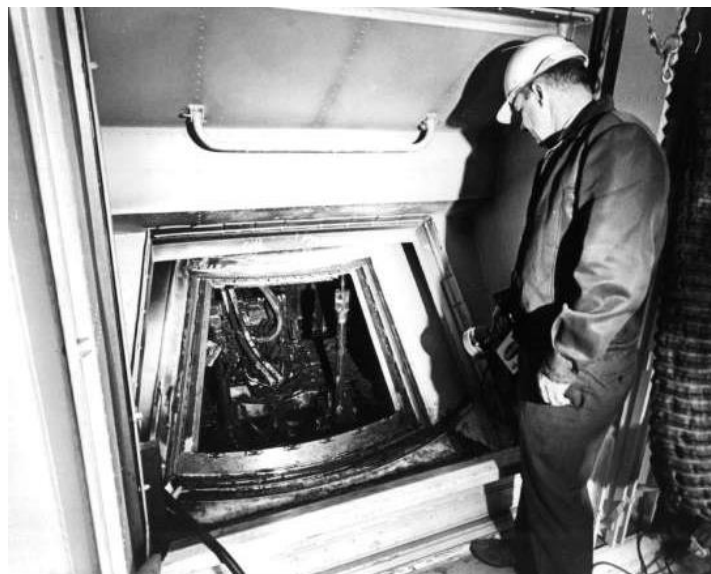
A kabin mellett lévő fehér szobából a 34-es torony vezetője, egy rendszer technikus és egy műszaki technikus hallotta a segélykiáltásokat, ezért értesítették a repülésirányítást a vészhelyzetről. Négyen siettek az asztronauták mentésére, de addigra a nyomás és hőmérsékletnövekedés miatt megsérült űrkabin lángokba borult. Ketten visszarahantak kézi oltókészülékekért és gázálcokért. A pilóták megközelítéséhez ki kellett nyitniuk a külső ajtót, de előtte el kellett távolítani róla a védőborítást (16. ábra). A fehérszobát elöntötte a hő, a füst és a forróság. A mentést végzőknek a nehéz körülmények mellett öt és fél perc eltelté után sikerült kinyitni a kabint. Időközben megérkeztek a lifttel a technikusok, és további szakemberek próbáltak segíteni a bajbajutott űrhajósokon. A felnyitott kabinból ömlő füstben mozgás ekkor már nem volt látható. Egy mentős próbálta kitapogatni a pilótákat, de ő sem észlelt életjeleket. Az érkező tűzoltók már nem tudtak segíteni. További öt perc telt el, mire eloszlott a füst annyira, hogy biztonságosan megközelíthessék az űrkabin belsejét. Grissom és White felismerhetetlené szenedett űrruháját találták az ajtó alatt, Chaffee az ülésébe szíjazva feküdt. A riasztás után tizennégy perccel is érkeztek segítők, de hiába. Az orvosok ekkorra megállapították a halál beálltát. A holttesteket csak nehezen sikerült elszállítani, mivel az űrruhák a nagy hőtől hozzáolvadtak a padlóhoz. A boncolás során megállapították, hogy a halál oka a füstmérgezés volt.

15. ábra A kiégett parancsnoki modul ajtaja a fehérszobából [31]
