## **A HELIKOPTER FORGÓSZÁRNYLAPÁTOK RONCSOLÁSMENTES VIZSGÁLATI EREDMÉNYEINEK ÖSSZEHASONLÍTÁSA**

### *Kivonat*

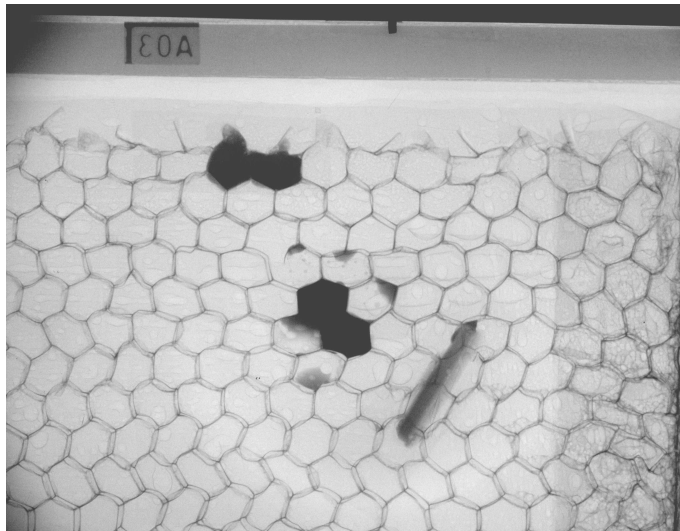
A 10. ábrán látható az I./2 jelű referencia tárgy A03 felvételi mezőjének NR képe, amelyen jól látható a kilépő él alatt létrehozott, 2 sejt elem méretű, gyanta dús sejt csoport. A kép közepén helyezkedik el a 2,5 sejt elem méretű víz befolyás, tőle kissé jobbra lejjebb a repesz behatolást modellező fém darab képe rajzolódik ki. A felvétel MS 20x25 típusú IP lemezre készült 50 másodperces megvilágítási idővel. A 11. ábrán az A

10. ábra. Az A03 jelű felvételi mezőben lévő referenciahibák NR képe

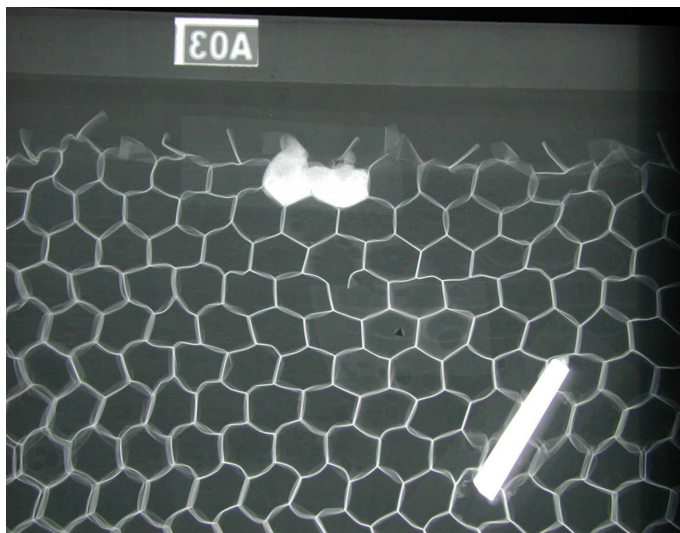
11. ábra. Az A03 jelű felvételi mezőben lévő referenciahibák XR képe

A befecskendezett víz behatolás nem érzékelhető, mert az a szállítás közben szétszivárgott a rekeszben. A 12. ábrán az A03 jelű felvételi mező és annak környezetének termográfiai képe látható és megállapítható, hogy csupán a felületen elhelyezkedő, feltöltő nyílások és az azok elfedésére szolgáló ragasztószalagok, illetve kit-kitöltő anyagok kontúrjai érzékelhetőek.

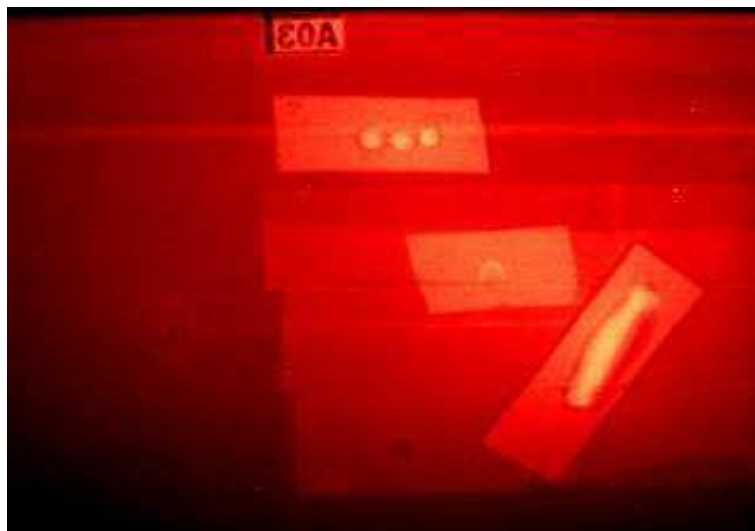
12. ábra. Az A03 jelű felvételi mezőben lévő referenciahibák termográfiai képe

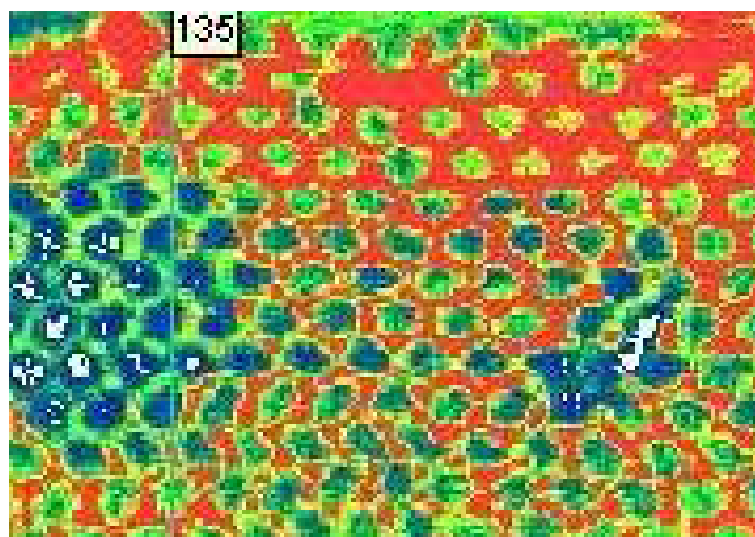
13. ábra. Az A03 jelű felvételi mező egy részében lévő referencia hibák UH képe,  
jobbra behatoló repesz, balra víz beszivárgás

A 13. ábra az A03 jelű felvételi mező egy részében lévő referencia hibák UH képe látható. Az ábra jobb oldali részében a repesz behatolás modellezésének eredményeként kialakult színváltozás érzékelhető. A víz beinjektálásához szükséges furat tömítése nem bizonyult megfelelőnek, mert az UH gerjesztő jeleit szállító víz sugár alá tudott szivárogni és annak a jelenlétét mutatja az ábra bal oldalán látható terebélyes, kék folt.

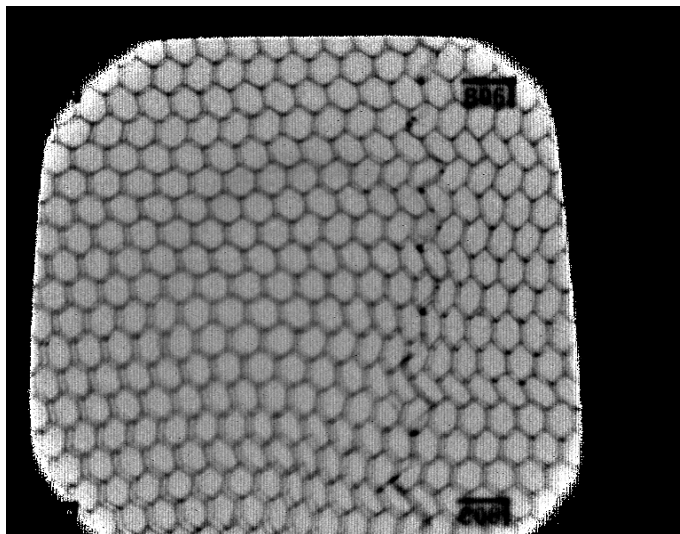
képzalkotási életlensége, valamint a festék és ragasztó anyagok szórása együttesen meghaladja a rés méretét.

14. ábra. A borító lemez felrepedésének NR képe az I./3 jelű minta 1 zónájában

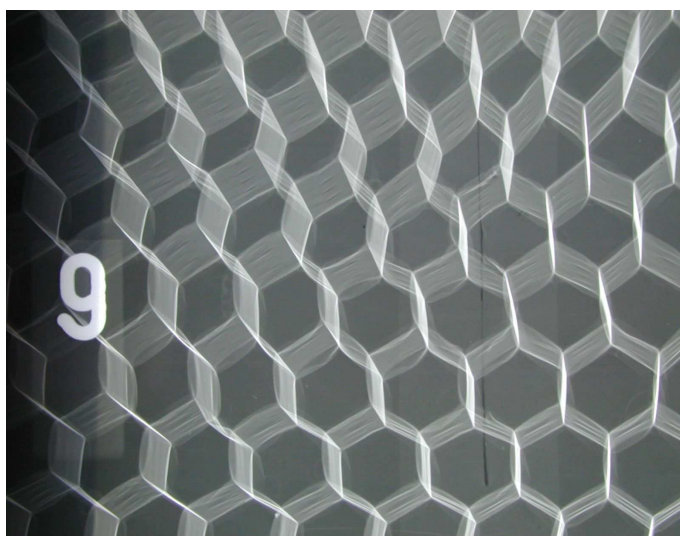
15. ábra. A borító lemez felrepedésének XR képe az I./3 jelű minta 1 zónájában

A 15. ábrán látható a Kémiai Laboratórimban készült röntgen felvételen, jól érvényesül a röntgensugarak nagyobb áthatoló képessége a festék és ragasztó együttesén, és így láthatóvá válik a felrepedés, amint ez az ábra jobbról a harmadik sejtoszlopán végig húzódó függőleges egyenesként megfigyelhető. A felvételen érzékelhető, hogy az olasz kollegák egy kissé megbillent állapotban rögzítették a rekeszt.

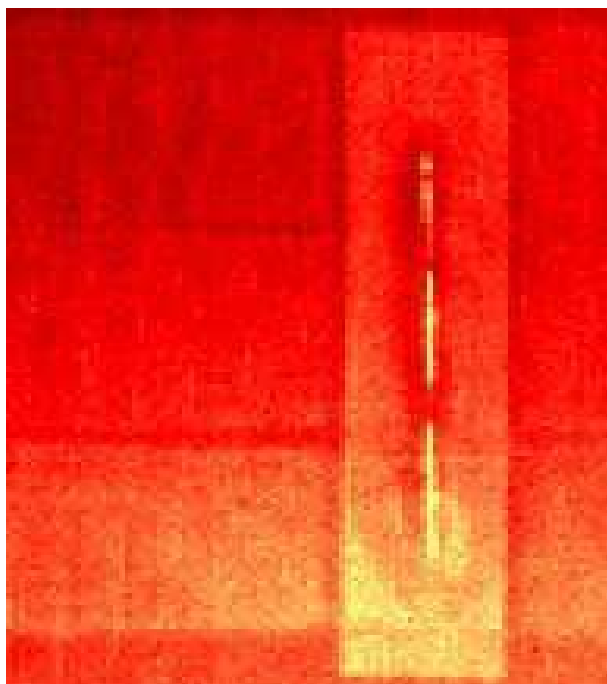
16. ábra. A borító lemez felhasadásának termográfiai képe az I./3 jelű minta 1 zónájában

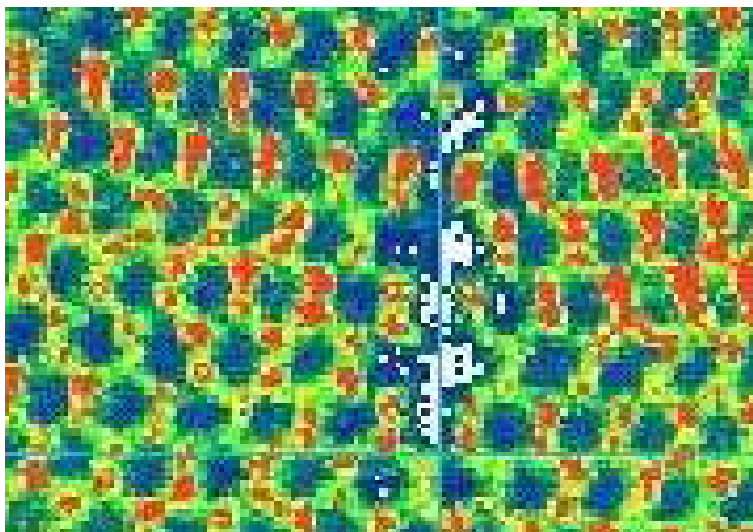
Az UH-val végzett vizsgálat eredménye a 17. ábrán látható. Az ábra közepén húzódó folytonos egyenes jól mutatja a felhasadás elhelyezkedését. A felhasadást lefedő anyag, illetve a takaró szigetelő szalag együttes tömítése sem volt elegendő, mert az UH gerjesztő jeleit kicsatoló víz sugár alá tudott szivárogni azoknak, amint az ábrán látható sok kék foltocska mutatja.

17. ábra. A borító lemez felhasadásának UH képe az I./3 jelű minta 1 zónájában

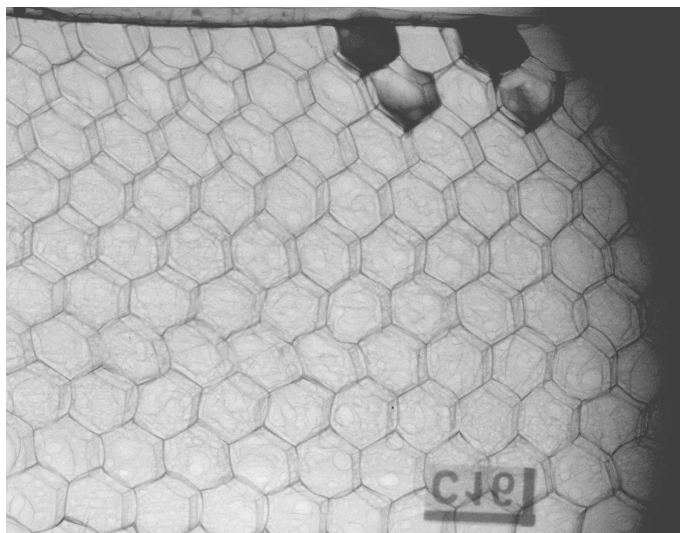
A 18. ábrán, a C16-os kép felvételi mezőben elhelyezkedő gyantában dús területet figyelhetjük meg, a rekesz alaplemezen, az ND 20x25 típusú IP lemezre készített neutron radiográfiai felvételen. Ez a sejt elem csoport jól látszik a Kémiai Laboratóriumban készült röntgen felvételen is a 19. ábrán, amelyen a megdöntött rekesz elhelyezése miatt, szinte térbeli elrendeződést figyelhetünk meg.

18. ábra. A C16 képmezőben elhelyezkedő gyantában dús terület NR képe

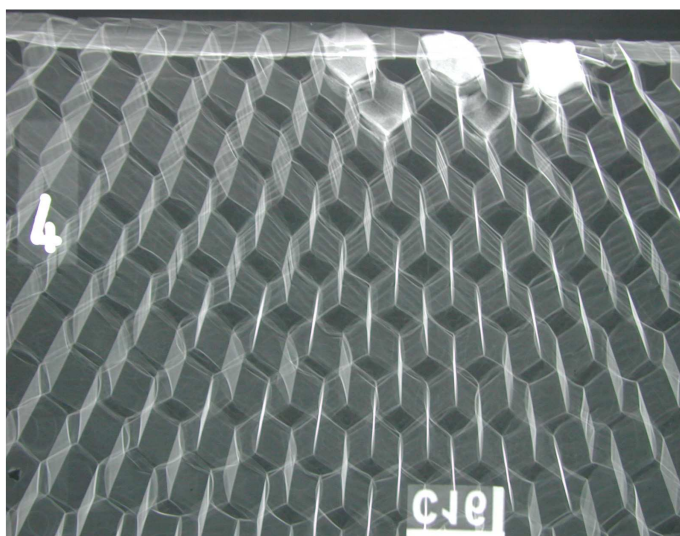
19. ábra. A C16 képmezőben elhelyezkedő gyantában dús terület XR képe

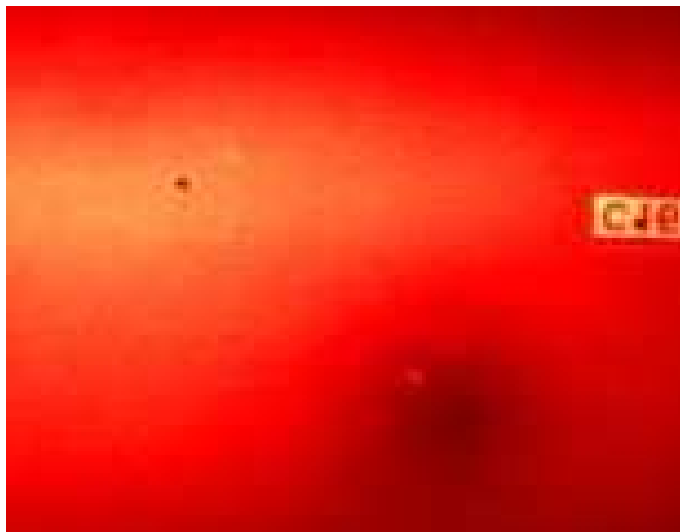
Kevésbé tekinthető sikeresnek a 20. ábrán látható termográfiai felvétel, mert a pozicionálás elcsúszott és a megkívánt célterület kimozdult a felvételtől és a gyantában dús területről nem szolgáltat információt. Viszont a C16-os felvétel azonosítótól balra, lejjebb kialakított furatba, frissen bepumpált víz

20. ábra. Víz beszívargás által keltett sötét folt (jobbra) és a horpadás okozta világos terület (balra) a C16-os képmező termográfiai képén

Érzékelhetővé vált a horpadást modellező, golyóbenyomás keltette sötét folt által megemelkedett hőelnyelő képesség, amely a magasabb hőmérsékletű terület világos foltjaként látható, a képazonosítóval egy magasságban balra. A 21. ábra jobb felső sarkában látható a gyanta dús sejt elem csoport ultrahang képe. Sajnos a felvételen további kék foltok is érzékelhetők, feltehetőleg a rekeszen létre hozott, egyéb referencia hibákat elfedő takarások, alacsony vízállósága miatt.

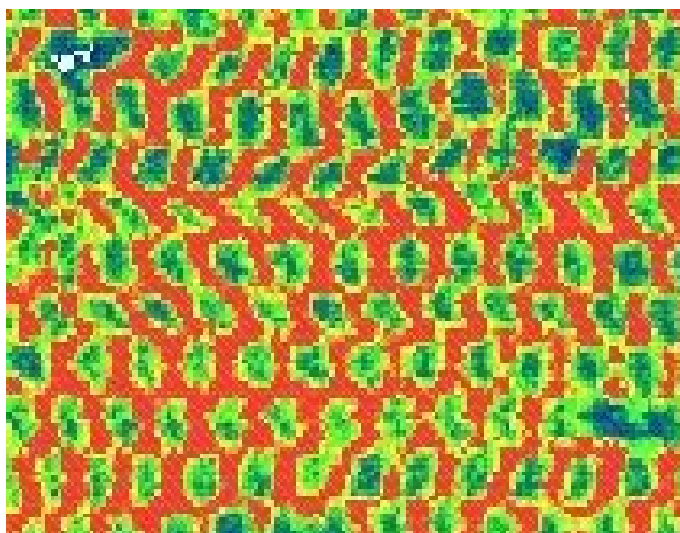
21. ábra. A kép jobb felső sarkában látható a gyanta dús sejt elem csoport ultrahang képe
