## **DIGITÁLIS NEUTRON- ÉS RÖNTGEN RADIOGRÁFIA ALKALMAZÁSA A HELIKOPTER FORGÓSZÁRNYLAPÁTOK VIZSGÁLATÁBAN**

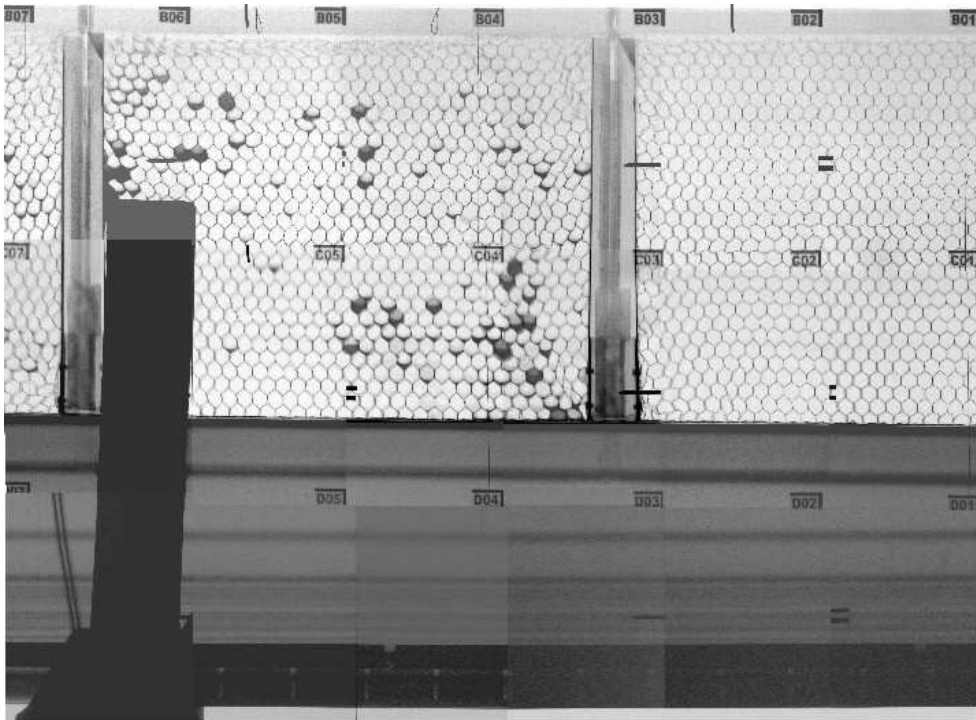
8. ábra. Mi-2 helikopter rotorlapát részlet röntgen-radiográfiai képe

Az ábrán látható szám-kódos jelzések a felvételi képmezők azonosítására szolgálnak, a lapátok mezőnkénti letapogatása nagyfokú precizitást igényelt, ezek segítségével tudtuk megkomponálni az egész lapát radiográfiai képét. A XR képen a szektorhatárolók szomszédságában lévő méhsejtrács elváltozása figyelhető meg. Egy egész szektort figyelve azt látjuk, hogy sötét foltok vannak jelen, az alsó felét tekintve, a főtartóhoz kapcsolódva növekszik a sötét foltok száma, míg a felső félben elszórtabban jelennek meg. A sötét foltok a víz beszivárgásnak a következményei, az el nem párolgó és ki nem folyó víz bekerül a méhsejtrács szerkezetbe, ahonnan nem tud távozni. A szektor alsó felében tapasztalt több sötét folt azt jelzi, hogy a bekerült víz lefolyt és a főtartóhoz kapcsolódó felületen gyűlt össze. A felvétel alján jól láthatók a jégtelenítő rendszer fűtővezetékei, amelyek az ellensúly fölött helyezkednek el. A jégtelenítő rendszernek igen fontos szerepe van, ezért vizsgálata körültekintést igényel. Az XR felvétellel részletes információt kapunk a kiegyenlítő súlyok állapotáról anélkül, hogy szét kellene szedni a lapátot.

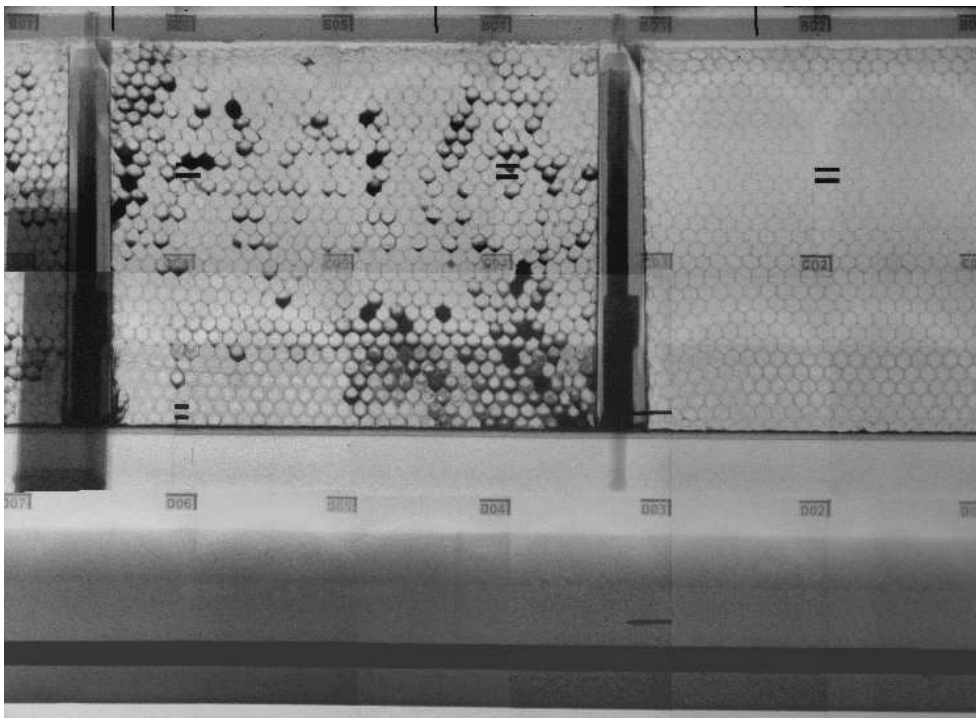
9. ábra. Mi-2 helikopter rotorlapát részlet neutron-radiográfiai képe

A neutron radiográfiai mérés során, neutronsugárzásra érzékeny IP lemezt használtunk, amely BAS ND 20x25 típus jelzéssel rendelkezett és mérete  $200 \times 250 \text{ mm}^2$  volt. A 9. ábrán a részben már tárgyalt szektor neutron radiográfiai képét láthatjuk. Azt tapasztaljuk, hogy a víz beszivárgás alkotta hibákat sokkal élesebben látjuk, ami alátámasztja a neutron radiográfia használatának előnyét, hiszen rendkívül pontos információkat kapunk a hidrogéntartalmú anyagok okozta hibákról. Jóval nagyobb mennyiségű vizet figyelhetünk meg, mint az előzőleg rögzített XR felvételen. Aggodalomra ad okot ez a vízmennyiség, hiszen nagyobb roncsolást eredményezhet, pl. fagypon alatti hőmérséklet alatt, jéggé

válva, ami a ragasztási felületeket tönkreteszi. A szektorok egymáshoz való illesztése tömítő anyaggal történik, nyomon követhető a tömítő felületek épsége.

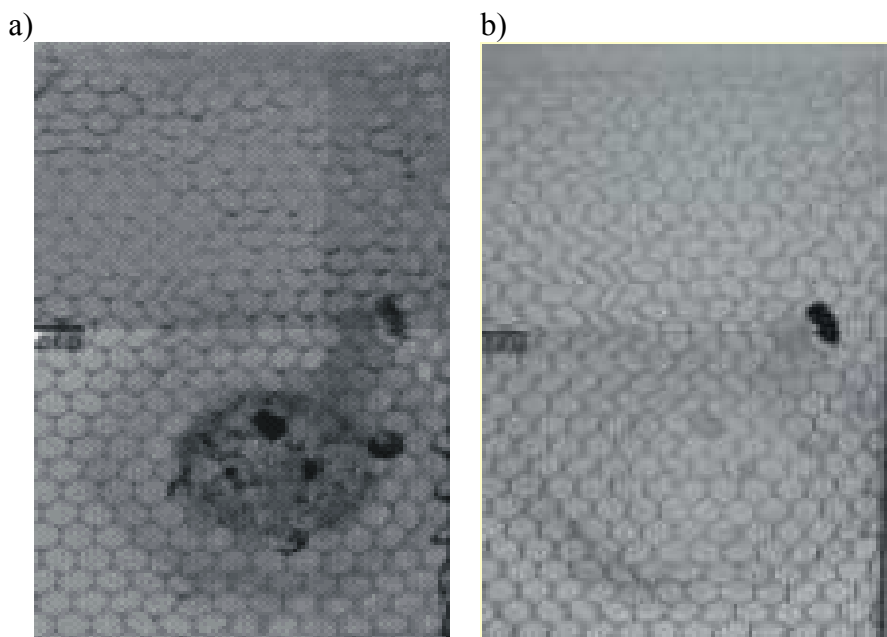
10. ábra. Repesz behatolási sérülés javítás utáni neutron (a) és röntgen (b)-radiográfiai képei

A 10. ábrán javítás után látjuk a szektort kitöltő méhsejtrács neutron- és röntgen radiográfiai képét. Megtaláltuk a felcsapódó fém-szilánkok beágyazódása okozta hibát, ennek javítása utáni felvételét mutatjuk be. A 10.a) ábrán a neutron radiográfiai kép alsó felében nagyterjedésű javítási gyantafoltot láthatunk, valamint a javítási pontok is halványan kirajzolódnak, a fém-szilánkok okozta sérüléseket gyantával való kitöltéssel javították ki. A kép baloldalán, középen a képmezők azonosítására használt jelölés látható. A kép jobbközepén egy elmosódott sötétebb folt figyelhető meg, ami jól látható módon külső hatásra került a szerkezetbe, nem része a méhsejtrácsnak.

A 10.b) ábrán a röntgen radiográfiai képet látjuk, a kiterjedt gyanta folt eltűnik a neutron radiográfiai képhez viszonyítva, viszont a jobbközépen nagyon erős kontraszttal kimutatható az a fekete folt, ami a szerkezetbe csapódó fémszilánkot mutatja meg. A XR méréssel pontosabban meghatároztuk a felcsapódást követő fém beágyazódást, ezzel információt tudunk adni a mindenkori fémalkatrészek okozta sérülésekről, aminek felderítése és javítása nagymértékben megnöveli a lapát élettartamát és biztonságos használatát.

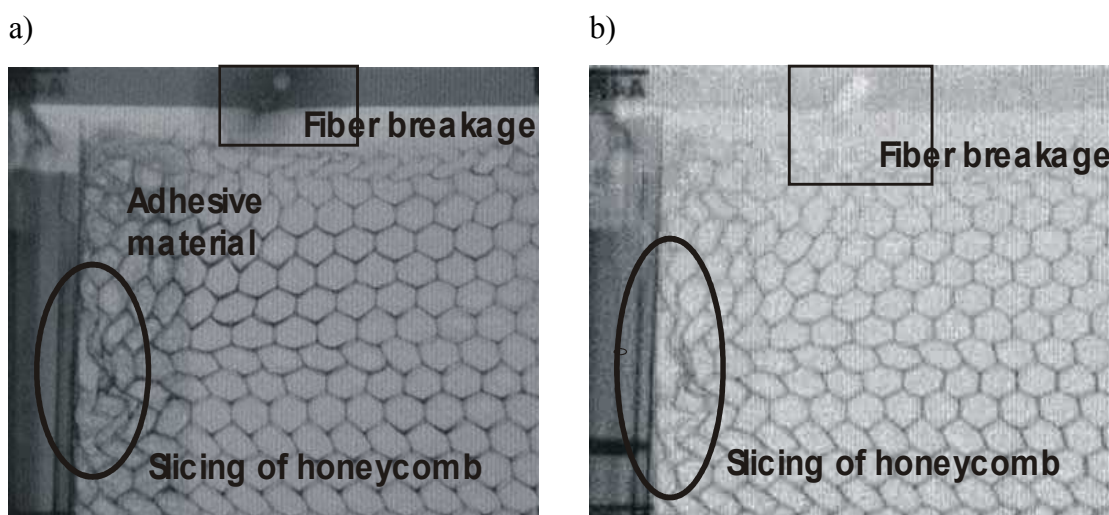
11. ábra. Kilépőél javítás NR (a) és XR (b) képei

A 11. ábrán a rekeszbordához ragasztott méhsejtrács erős torzulására kapunk információt. A neutron- és röntgen radiográfiai méréseket, a kilépőél javításának minőségellenőrzésére végeztük. A 11.a) kép felső közép részében látható a kilépőél javítása utáni felvétel, a javítást az anyaghiány gyantakitöltésével oldották meg. A 11.b) ábrán a röntgen radiográfiai képét láthatjuk, hogy a kilépő él sérülése figyelhető meg ezen a felvételen, követhető a sérült üvegtextolit anyag hiányossága. Mivel a neutron radiográfia érzékenyebb a hidrogént tartalmazó anyagok észlelésére, ezért látjuk élesebben a kisebb sűrűségű javítási gyantafoltot a neutron radiográfiai képen.

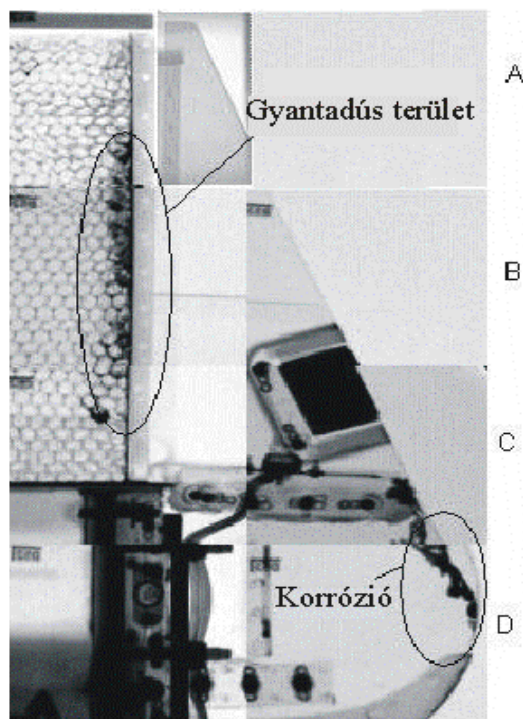
12. ábra. A rotorlapát vég elemének neutron radiográfiai képe

Megvizsgáltuk a helikopter forgószárnylapátokat felépítő szektorok belső szerkezetének az állapotát, azonban még egy fontos alkatrész esetleges hibalehetőségeit kell megvizsgálnunk, amely a lapát leginkább igénybevett része. A lapátot lezáró végelem neutron radiográfiai képét láthatjuk a 12. ábrán. A neutron radiográfiai mérés során a képalkotási síkban lévő ZnSAg/Li<sup>6</sup> tartalmú szcintillációs lemez alakítja fénné a neutron nyaláb alkotta képeket, amelyeket nagyérzékenyséű TV kamera tesz láthatóvá. A CCD kamerával készült digitális felvételeket ez esetben a PULSAR program segítségével értékeltük ki. A végrekeszt lezáró elem 8 felvételi képmezőre van felosztva, a jobb megfigyelés és azonosítás céljából. Az A, B, C és D vízszintes sávjelölést véve alapul, azt mondhatjuk, hogy az A-B-C sávok első felében hosszanti gyantadús méhsejtsoport figyeltünk meg az utolsó szektor végén. A C-D sáv második felében a fém lezáró elem belsejében korróziós terméket azonosítottunk.

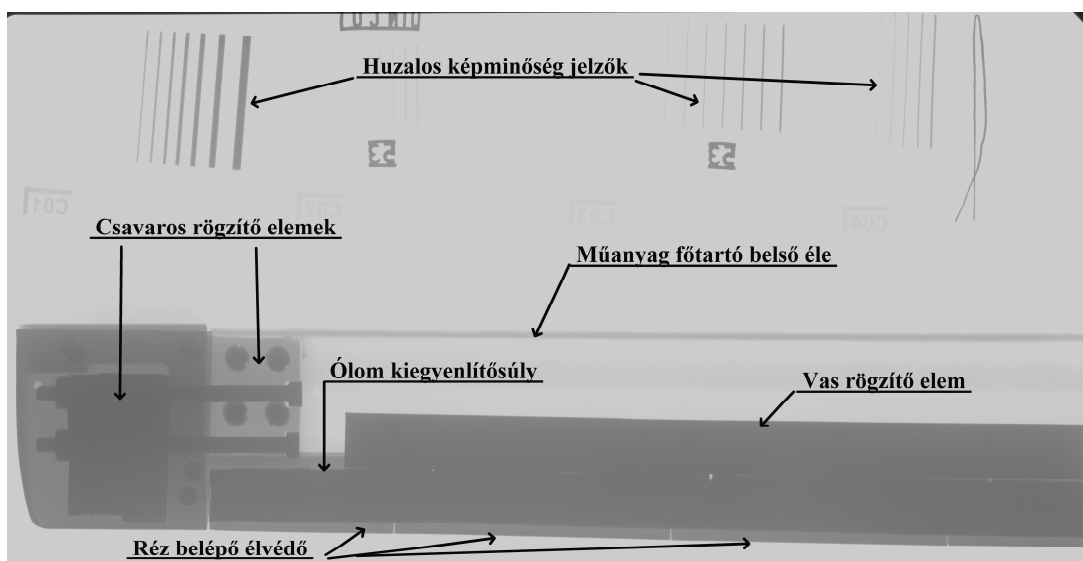
13. ábra. Ka-26 helikopter rotorlapát vég elemének röntgen radiográfiai képe

forgószárnylapátjának végelemét látjuk. Előző vizsgálatainkkal összevetve, nagyon eltérő képet kapunk, a fém- és műanyag kompozitok nagyfokú eltérése jól megfigyelhető. A műanyag alapú kitöltés alig érzékelhető, ez a kép felső részét alkotja, itt jórészt csak a huzalos képminőség jelzők láthatók. Azonban pontosan kirajzolódnak a képminőség jelző fémhuzalok és a fémkomponensek a radiográfiai kép alsó részében. A kép vizsgálata azt mutatja, hogy a fém alkatrészek állapotáról nagyon pontos leírást adhatunk. Megfigyelhetjük a műanyag főtartó belső éle alatti rögzítő elemeket, a kép baloldalán a csavaros rögzítő elemekről kapunk információt, innen kiindulva a vas rögzítő elem hosszanti vizsgálatát tudjuk elvégezni, amely egész élesen rajzolódik ki. Ugyanitt figyelhetjük meg az ólomból készült kiegyenlítő súly elhelyezkedését, valamint a rézből készült belépő élvédőket.

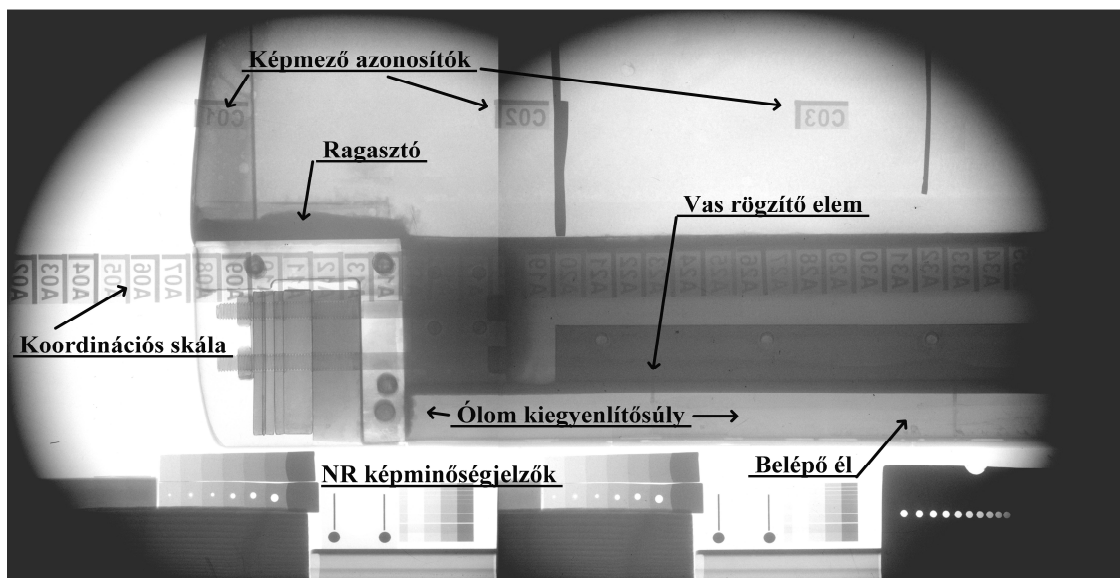
A neutron radiográfiai mérések során 100 mm vastag ólom szűrőt alkalmaztunk, a sugárnyaláb intenzív gamma-sugárzás tartalmának káros hatásának elkerülésére (kb. 8,3Gy/h). Ez esetben neutronsugárzásra érzékeny IP lemezt használtunk, amely BAS ND 20x25 típus jelzéssel rendelkezett és a mérete: 200x250 mm<sup>2</sup>. A 14. ábrán a Ka-26 gép forgószárnylapát végelemének neutron radiográfiai képe látható, és az előző képhez viszonyítva, szembeötlő a különbség. A kép felső részében a képmező azonosítók láthatók, majd a műanyag főtartó és az alatta elhelyezkedő fémrögzítők rajzolódnak ki. A rögzítésnél megfigyelhető a ragasztási felület. Alatta látható a koordinációs skála, amely a geometriai eligazodást könnyíti meg. Sokkal élesebben elkülönül az ólom kiegyenlítő súly a vas rögzítő elemtől, amelyek az XR esetén homogén képként voltak láthatók. Előbbi világosabb képet adva, míg a vas rögzítő elemre sötét kirajzolódás jellemző. Az ólom kiegyenlítő súly ragasztva van a főtartóhoz, ezt a ragasztást is ellenőrizni tudjuk. A belépő él alatt a NR képminőség jelzők láthatók.

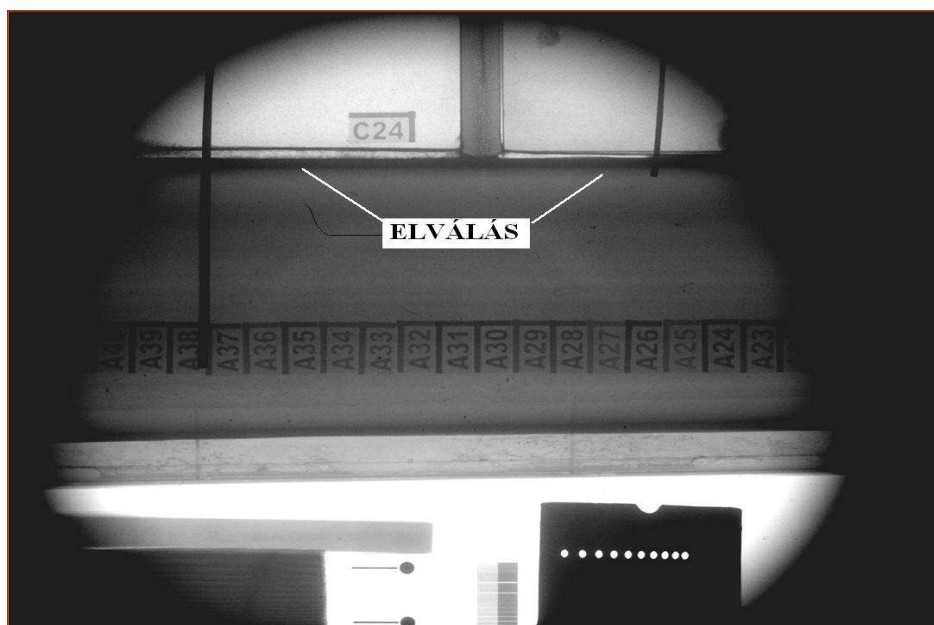
15. ábra. Szektor és főtartó közötti elvállás NR képe egy Ka-26 rotorlapátban

14. ábra. Ka-26 helikopter rotorlapát vég elemének neutron radiográfiai képe  
 A fent bemutatott neutron radiográfiai módszerrel vizsgáltuk a főtartót és a rajta elhelyezkedő szektorsorozatot. Azt látjuk a 15. ábrán, hogy a C24-es képző jelölés alatt, valamint a rekeszközi borda mindkét oldalán, szimmetrikusan a bordához képest, a főtartó és a szektorok illeszkedésénél elvállás alakult ki. A kép alsó felén szintén a koordinációs skála van feltüntetve, valamint a NR képmínőségjelzők láthatók.

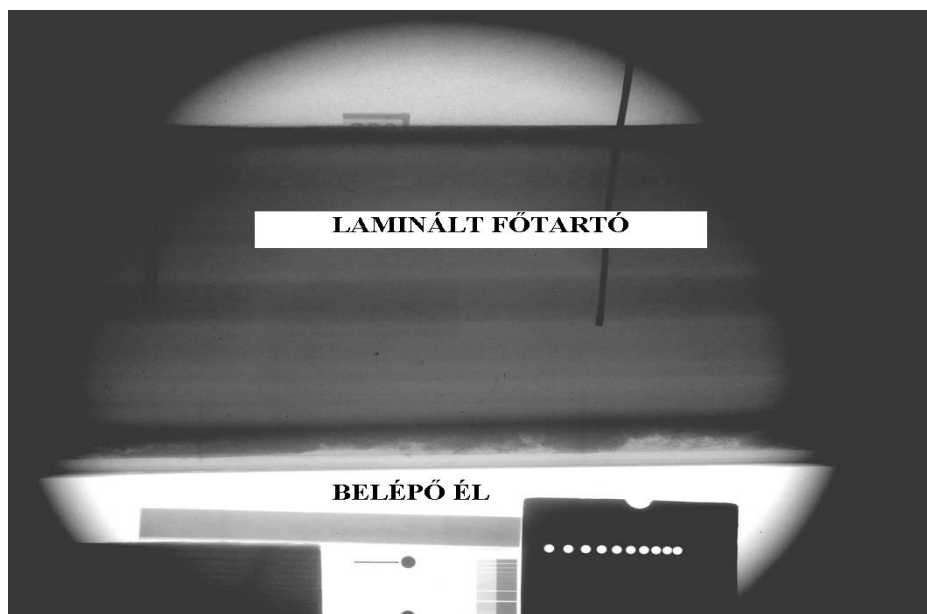
16. ábra. Egyenlőtlen eloszlású kiegyenlítő súly részlet NR képe egy Ka-26 rotorlapátban

A 16. ábrán a Ka-26 rotorlapát belépő él részletének neutron radiográfiai képét mutatjuk be. A lapát belépő élében elhelyezkedő ólom kiegyenlítő súly kitöltési hiányosságát figyelhetjük meg, amelyet az okozott, hogy a sárgarézből készült kilépő élvédő rögzítésére használt ragasztó, részlegesen feloldotta helyenként az ólom kiegyenlítő súlyt, ami hosszú távon veszélyes sérülésnek minősül.
