Balaskó Márton¹, Veres István², Pogácsás Imre², Molnár Gyula² és Vigh Zoltán³

- 1. KFKI Atomenergia Kutatóintézet
- 2. MH Repülő Műszaki Szolgálat Főnökség
- 3. HM Technológiai Hivatal

MI-8, MI-17 ÉS MI-24 TÍPUSÚ HELIKOPTEREK FORGÓSZÁRNY LAPÁTJAINAK RADIOGRÁFIAI VIZSGÁLATA

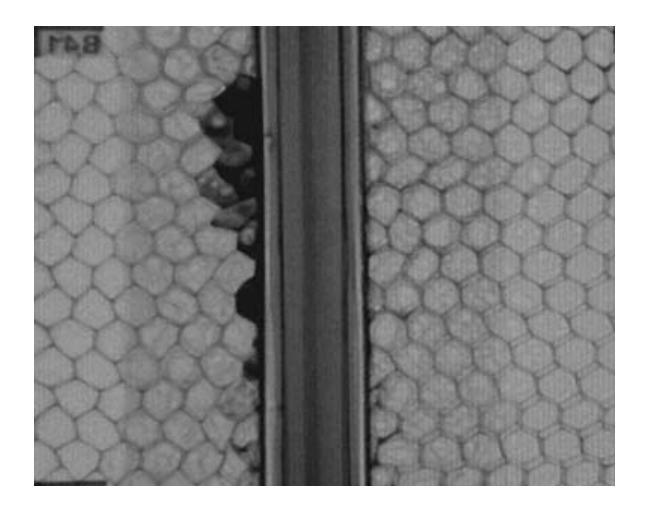
8. ábra A 2406b41n file mutatja egy ragasztóban dús szekció határoló NR képét

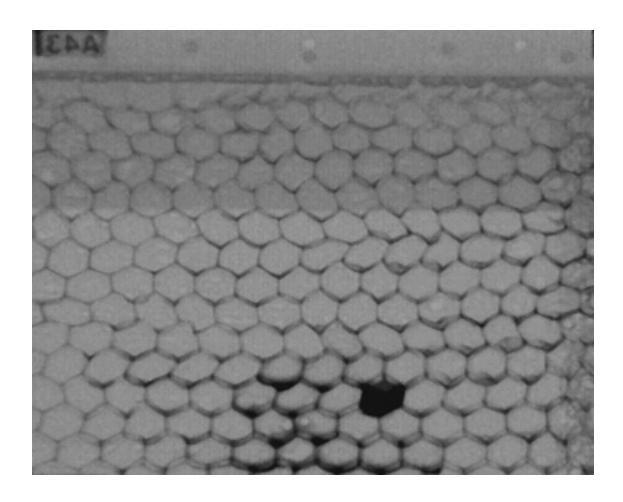
10. . ábra Ragasztóban dús folt a trim-lemez alatt, NR kép a 2408a43n felvételről

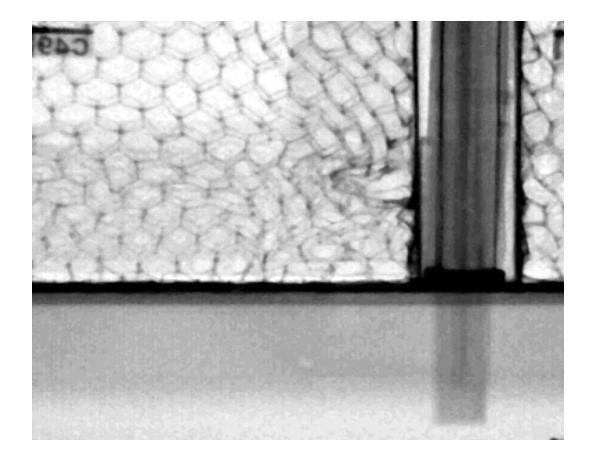
11. ábra. Gyűrött méhsejt részlet NR képe a 2409c49n felvételen

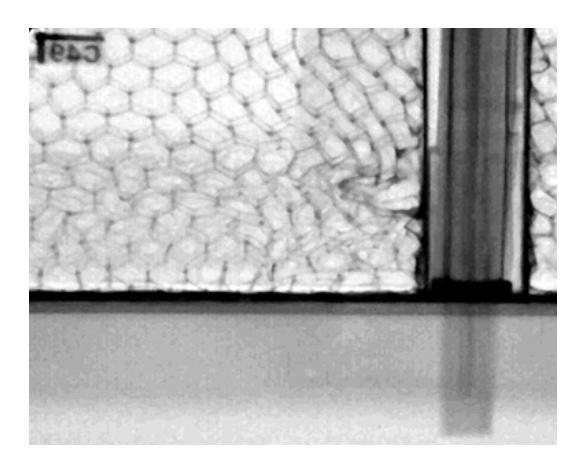
12. ábra. A gyűrött méhsejt részlet nem engedi át a nedvességet, amint ezt a 2409c49v felvétel nedvesítés utáni NR képe tanúsítja

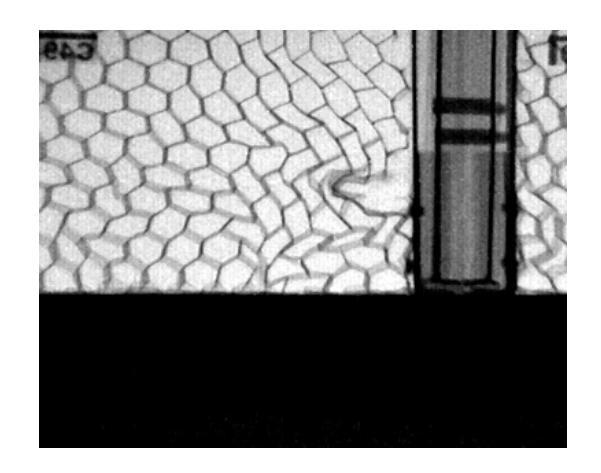
13. ábra. Gyűrött méhsejt részlet XR képe a 2409c09x felvételen

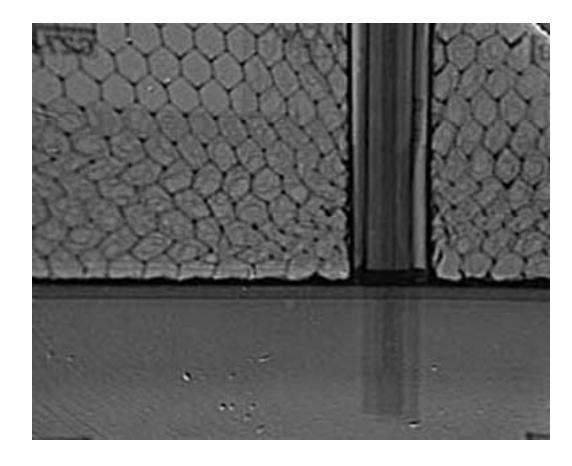
14. ábra A c27képmező száraz NR képe a 2405c27n felvételen

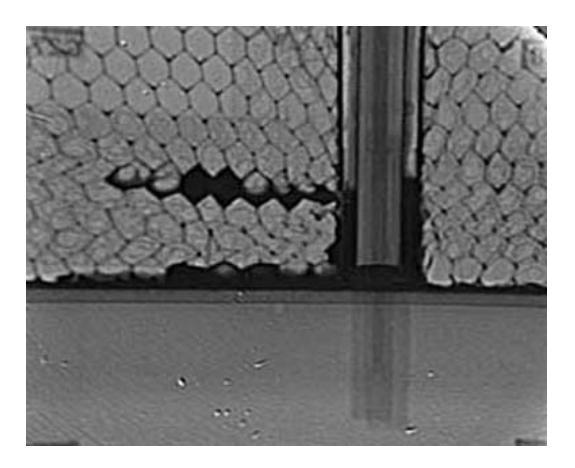
15. ábra Kétszintes, egy oldali kifolyás NR képe a c27 képmezőben a 2405c27v felvételen

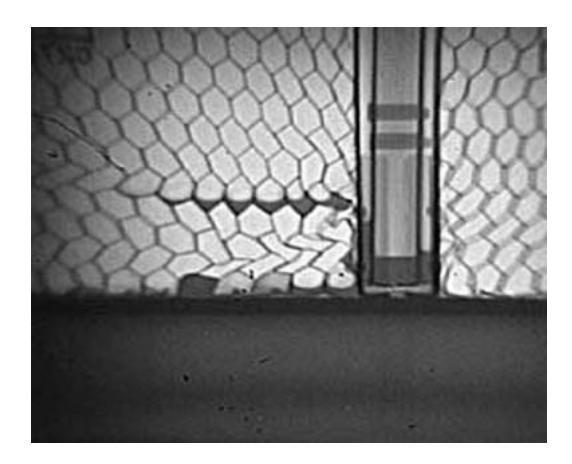
16. ábra Kétszintes, egy oldali kifolyás XR képe a c27 képmezőben a 2405c27x felvételen, 12órával a nedvesítés után

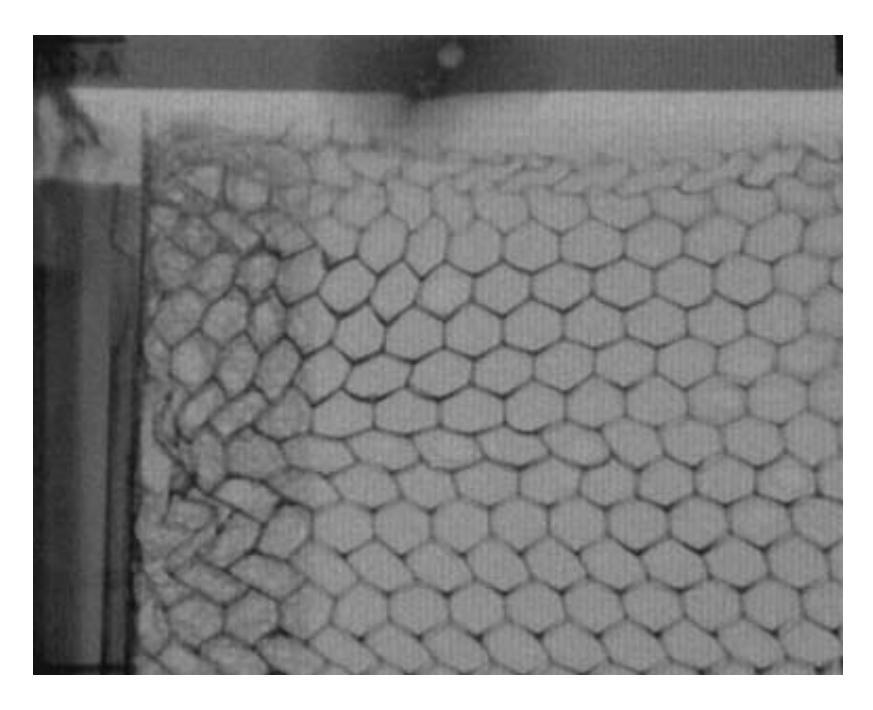
17. ábra Kilépőél-javítás NR képe az a47 képmezőben a 2406a47n felvételen

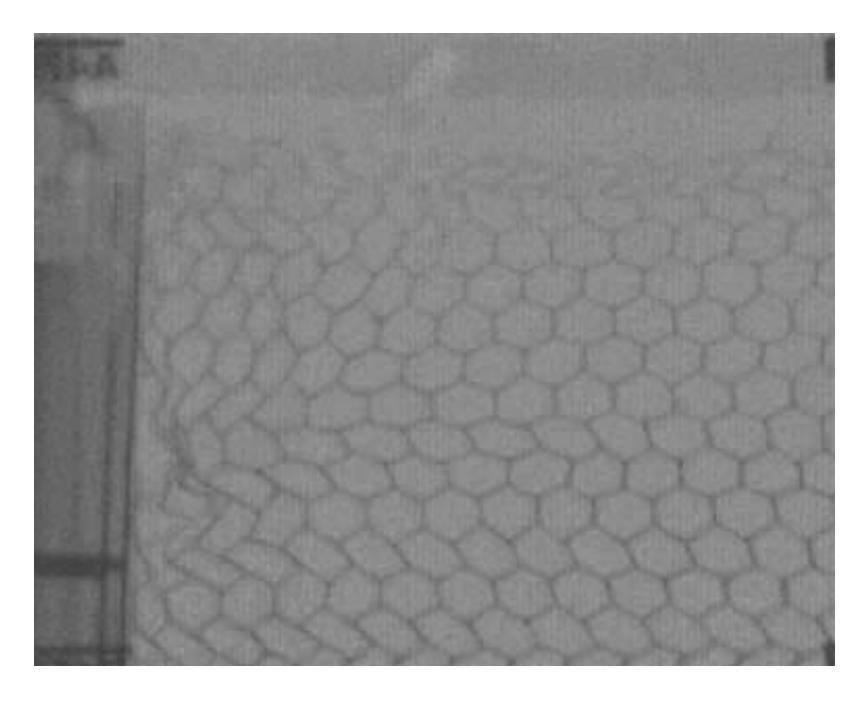
18. ábra Kilépőél-javítás XR képe az a47 képmezőben a 2406a47x felvételen

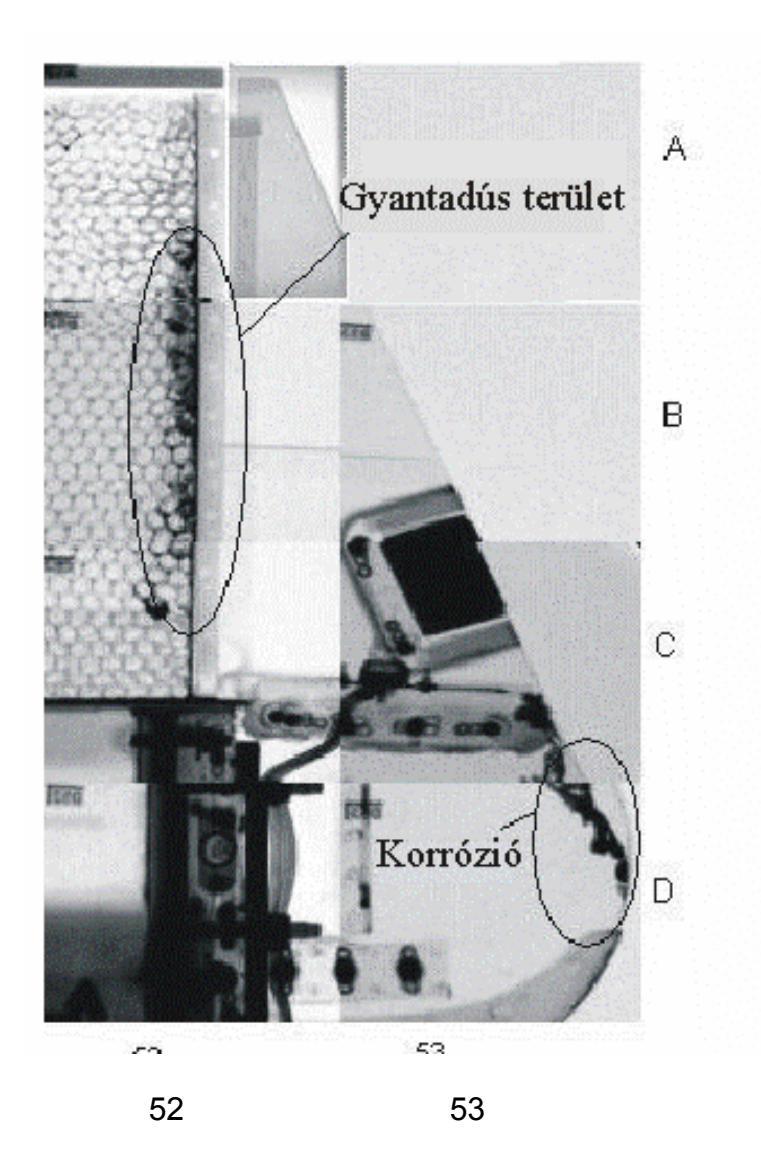
19. ábra Az RL2410 végáramvonalazójának száraz neutronradiográfiai felvétele gyantadús területtel és korróziós termékkel
