# **SZAKDOLGOZAT**

**NEMZETI KÖZSZOLGÁLATI EGYETEM**  
**HADTUDOMÁNYI ÉS HONVÉDTISZTKÉPZŐ KAR**  
**KATONAI REPÜLŐ INTÉZET**  
**FEDÉLZETI RENDSZEREK TANSZÉK**

**REPÜLŐTÉRI BIZTONSÁG FEJLŐDÉSE A REPÜLŐFEDÉLZETÉN**  
**ELKÖVETETT ROBBANTÁSOS ESEMÉNYEK TÜKRÉBEN**

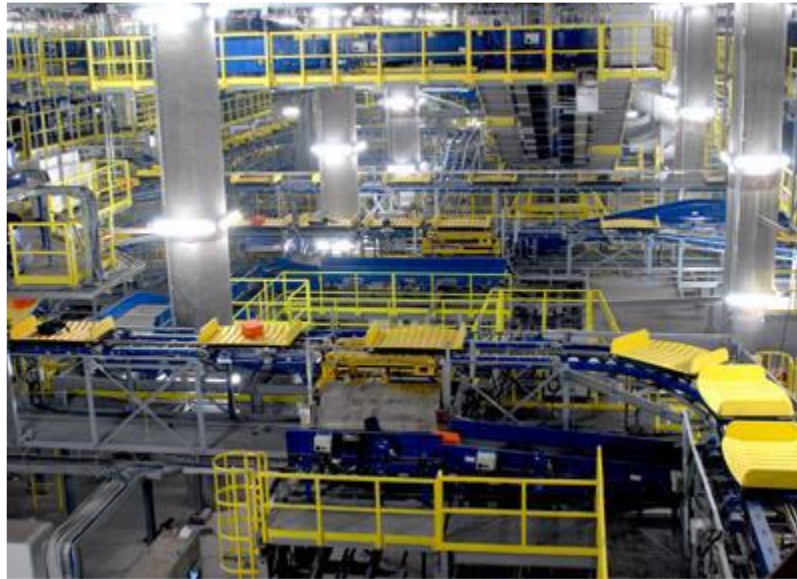
8. ábra Feladott poggyászellenőrző rendszer [1]

nagy táskákban lehet folyadékot szállítani. A rendszert, amelyen a check-in poggyászok mennek át Hold Baggage Systemnek (feladott poggyászellenőrző rendszer) nevezik (8. ábra) [1].

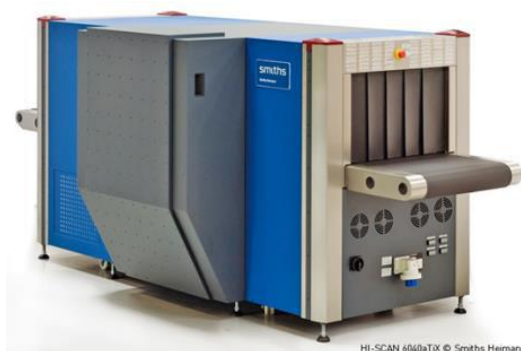
A 11. ábrán egy SMITH HI-SCAN 6040 aTix (advanced Threat identification X-ray) kézi poggyász ellenőrző gép látható.

11. ábra SMITH HI-SCAN 6040 aTix [33]

Képes összetett elemzéseket készíteni, a beépített röntgensugár szivárgása megfelel minden törvénynek és szabályozásnak, és 4 független röntgen generátort tartalmaz saját szenzorokkal.

Képes automatikusan észlelni a robbanóanyagokat és a szerves anyagokat (például: drogok, robbanóanyagok). Federal Aviation Administration bevezette a Veszély Imitáló Rendszert (Threat Image System – TIP), amelynek lényege, hogy a monitoron egy-egy fegyver, támadóeszköz robbanóanyag, illetve bármilyen tiltott eszköz képe megjelenik, amennyiben a gép generálta a képet, egy gomb megnyomásával eltűnik a monitorról. A Veszély Imitáló Rendszer célja, hogy a nem mindennapi tiltott eszközök képéhez szoktassa a védelmi ellenőröket, tapasztaltabbá és éberebbé tegye őket. Az SMITH HI-SCAN 6040 aTix röntgen-gépbe ez a TIP funkció be van építve [33].

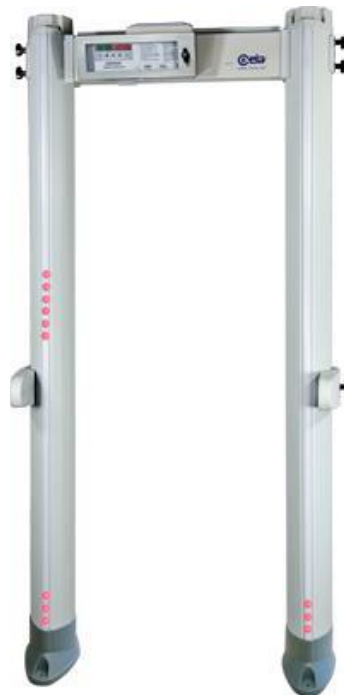
13. ábra WTD25 fémérzékelő kapu [1]

A CEIA 02PN20 típusú fémérzékelő kapu (lásd 13. ábra) főbb jellemzői:

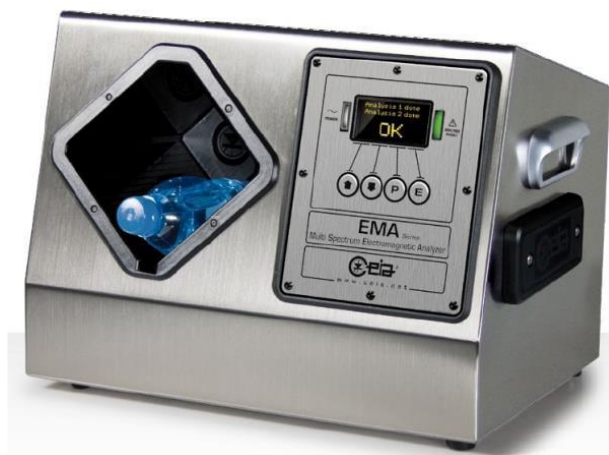
14. ábra EMA folyadékvizsgáló berendezés [1]

- automatikusan ellenőrzi a lezárt és lezáratlan folyadékokat, géleket, aeroszolókat – 5 másodperc alatt;
- képes átvilágítani a világos, színes, átlátszó, műanyag, üveg, fém palackokat és konzerveket 100 ml-től 2000 ml-ig;
- nem használ ionizáló forrást;
- egyidejűleg több érzékelő technológiát alkalmaz;
- „A” és „B” típusú palackozott folyadék átvizsgáló berendezés (BLS=Bottles Liquid Scanner)
  - „A” típus: folyadéktároló fedelét ki kell nyitni – 4 másodperces analízis
  - „B” típus: folyadéktárolót fedele felnyitása nélkül vizsgálja meg -5 másodperces analízis;
- az eldobható pohár (10 ml) lehetővé teszi, hogy a mintavétel során, csak minimális mennyiséget kelljen a folyadékból kivonni 30.

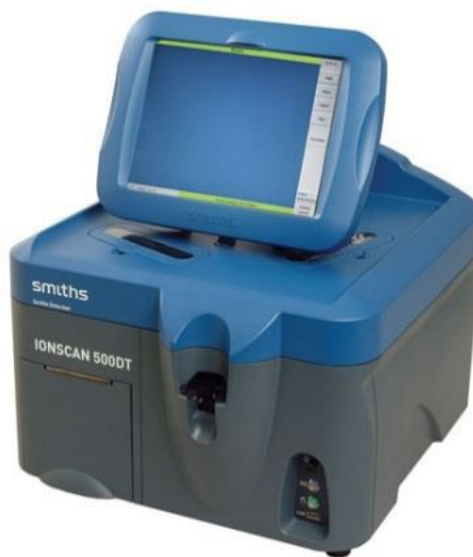
15. ábra IONSCAN 500DT drog és robbanóanyag felderítő berendezés [1]

- képes akár 40 hatóanyagot detektálni 8 másodper alatt;
- színes érintőképernyő;
- belső adattárolás;
- a következő robbanóanyagokat képes detektálni, mint pl.: PETN, TNT, HMX, RDX32;
- a következő kábítószereket képes detektálni: kokain, heroin, amfetamin, metamfetamin, MDA33, THC34;
- bemelegedési idő: 30 perc;
- tömeg: 19 kg,
- működési hőmérséklet: 0–40°C;
- beépített IMS (Dual Ion Mobility Spectrometry) detektor, mely működése során különválasztja és analizálja az ionizált molekulákat gázhalmazállapotban;
- katonai és biztonsági célokra is használják, valamint gyógyszerek és robbanóanyagok felderítésére [1].

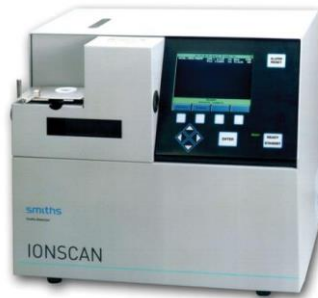
Az IONSCAN 400B (lásd 16. ábra) szintén nyomfelderítő műszer, amely hasonló felépítésű és működési, mint az IONSCAN 500DT berendezés [1].

16. ábra IONSCAN 400 B drog és robbanóanyag felderítő berendezés [1]

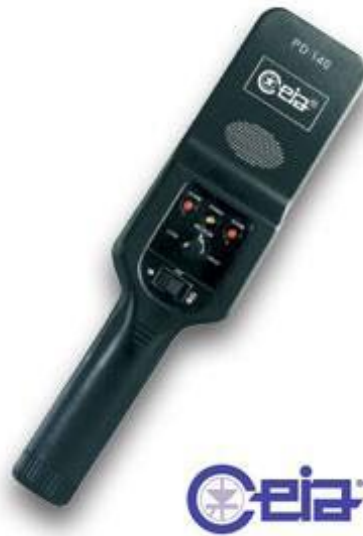
Amennyiben az utasok a fémérzékelő kapu áthaladása után, a műszer bejelez, egy kézi fémérzékelő berendezéssel, például CEIA PD140 (lásd 17. ábra) géppel lesznek leellenőrizve

17. ábra CEIA PD140 kézi fémdetektor [1]

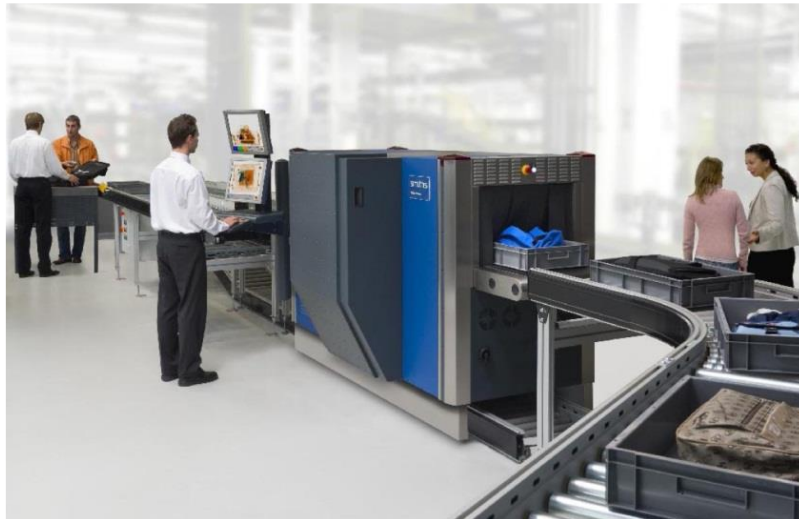
Az utasbiztonsági ellenőrzésen eddig felsorolt műszerek egy rendszerbe integrálhatók, ezt nevezzük iLane (lásd 18. ábra) rendszernek. Az itt található eszközöket szabadon lehet megválasztani, integrálhatók, kombinálhatók.

- hatékonyabb és gazdaságosabb biztonsági ellenőrzés;
- a hagyományos ellenőrző berendezéseknél 20%-kal nagyobb áteresztő képességű (kísérlet a civil repülőtéren 120 fő/óra);
- egyedileg is meg lehet tervezni az ellenőrző pontot, a létező létesítményekbe be lehet integrálni;
- automata tálca visszaszállító eszköz.

18. ábra iLane rendszer
