Barna Péter, Nagy Rudolf

AZ APOLLO 1 ŰRHAJÓ TŰZESETE

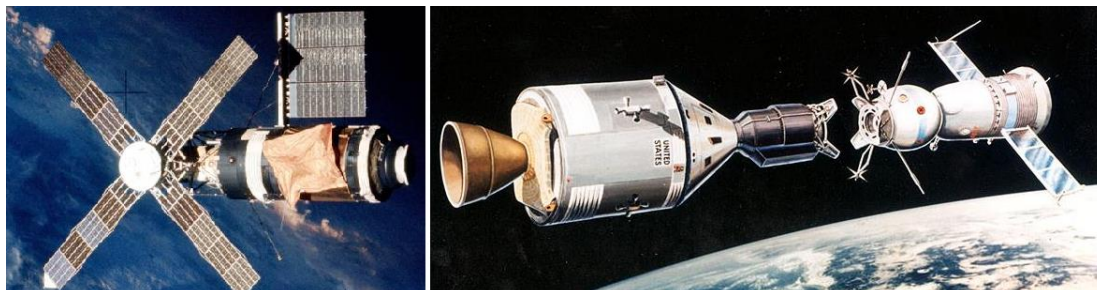
12. ábra A Skylab és a Szojuz-Apollo küldetés²² [28]

repülésekhez.²⁰ Mindkét esetben el kellett hárítani a belső nyomáskülönbségből és a nitrogén jelenlétéből származó problémákat. A Skylab-nál ezt a fedélzeten kialakított nyomáskiegyenlítő kamrával, míg a Szojuz-19 esetében a holdkomp helyén szállított zsilipkamraként is szolgáló dokkoló modullal oldották meg (13. ábra).²¹ A NASA az űrsikló és a Nemzetközi Űrállomás amerikai moduljainak tervezésekor már eleve a földivel megegyező légkörrel számolt [15].
