**Bozóki János okleveles mérnök ezredes\***

## **A MAGYAR KÖZTÁRSASÁG HATÁRAIN KÍVÜLI VÁLSÁGREAGÁLÓ ÉS BÉKETÁMOGATÓ MŰVELETEKBEN ALKALMAZOTT LÉGIJÁRMŰVEK HARCTÉRI SÉRÜLÉSES JAVÍTÁSÁNAK VIZSGÁLATA**

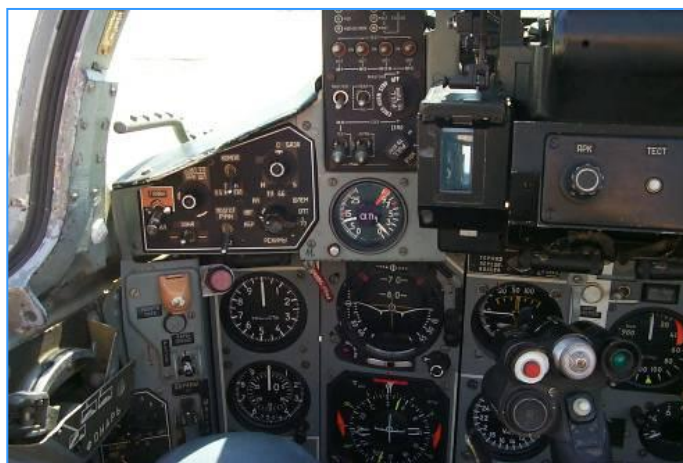
1. ábra. Régi fülke műszerezettség

Az 1. ábra a műszerek nyilvánvaló koncentrálsági törekvéseit jelzi, a 2. ábra egyetlen műszeren azonos információ mennyiséget jelenít meg.

Ezt az állítást néhány ábrával is illusztrálom.

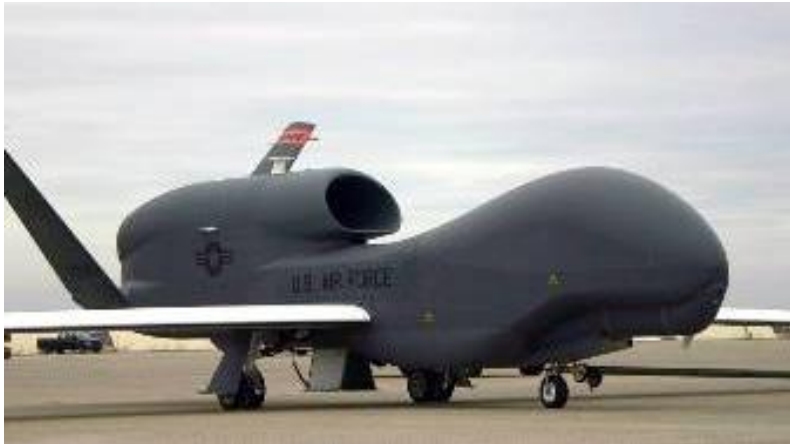
3. ábra. Global Hawk

A Boeing cég X-45A jelzésű hadműveleti pilótánélküli harci repülőeszköze (Unmanned Combat Air Vehicle- UCAV)<sup>8</sup> képes a támadó fegyverzet leoldása után visszatérni a kiinduló bázisra. (3. ábra) [3]

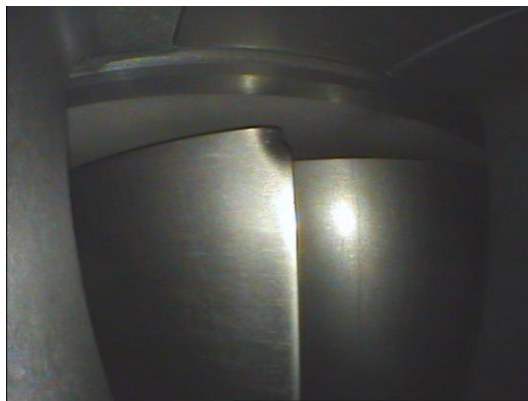
6. ábra Endoszkópos felvétel a turbina lapát sérüléséről

A 6. ábra endoszkóppal készült felvételt mutat be turbina lapát sérüléséről.
